哈密—重庆±800 千伏特高压直流输电工程  
(重庆段)

# 水土保持监测季报

(第 8 期)

监测时段：2025 年 7 月 1 日 ~ 9 月 30 日

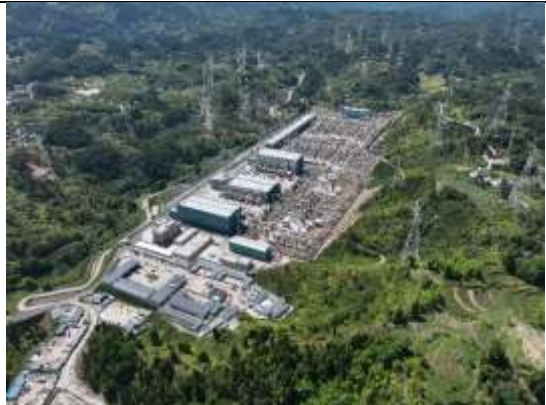
| 受端换流站工程 | |
|---|---|
| 受端换流站俯瞰图（2025.8.20） | 受端换流站临时堆土场区俯瞰图（2025.8.20） |

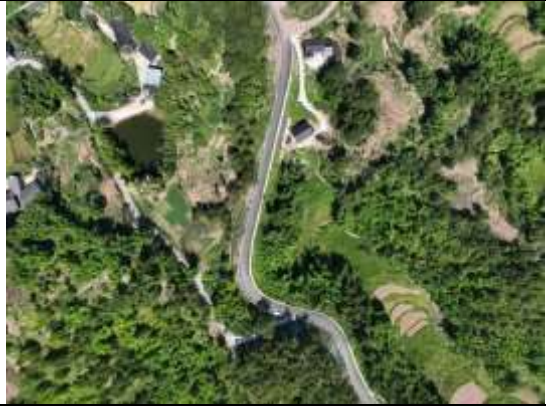
| 受端换流站工程 | |
|---|---|
| 受端换流站进站道路区（2025.8.20） | 受端换流站施工生产生活区俯瞰图（2025.8.20） |

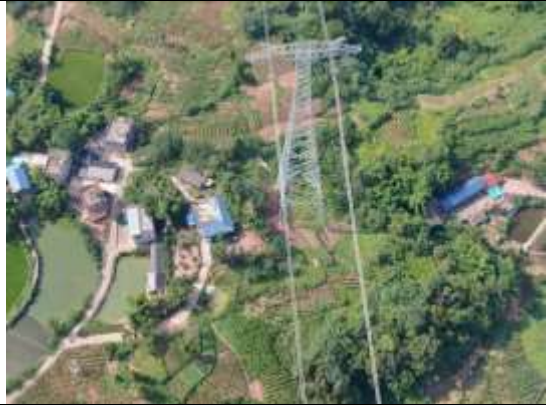
| 受端换流站工程 | |
|---|---|
| N6246 塔基区植被恢复（2025.7.29） | N6253 塔基区植被恢复（2025.7.29） |

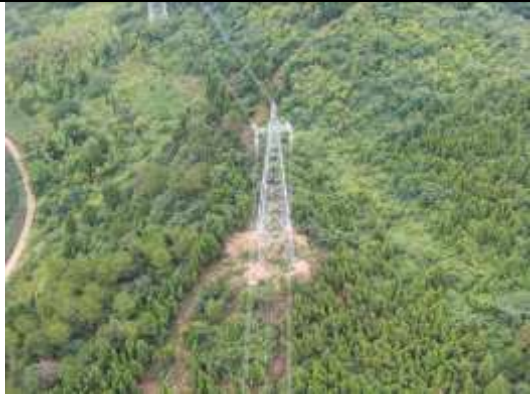
上季度建议对部分塔基区提出了施工场地内土地整治不及时，植被恢复不达标的问题，如 N66、N6330、N6332、N6336、N6337 塔基。本季度针对上季度相关问题进行了整改完善。

| N66 塔基植被恢复（2025.7） | N6330 塔基植被恢复（2025.7） |

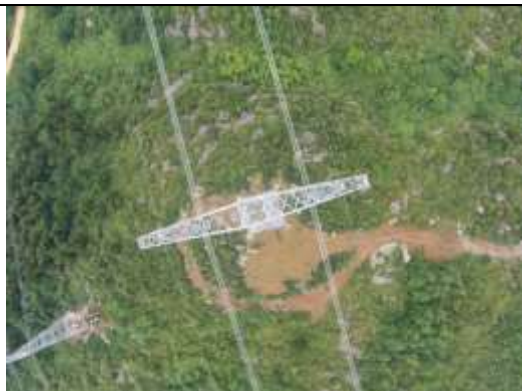
| <p>N6332 塔基植被恢复（2025.7）</p> | <p>N6336 塔基植被恢复（2025.7）</p> |

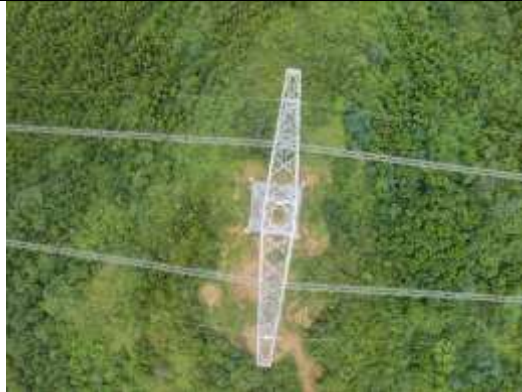
| <p>N6337 塔基植被恢复（2025.7）</p> | |

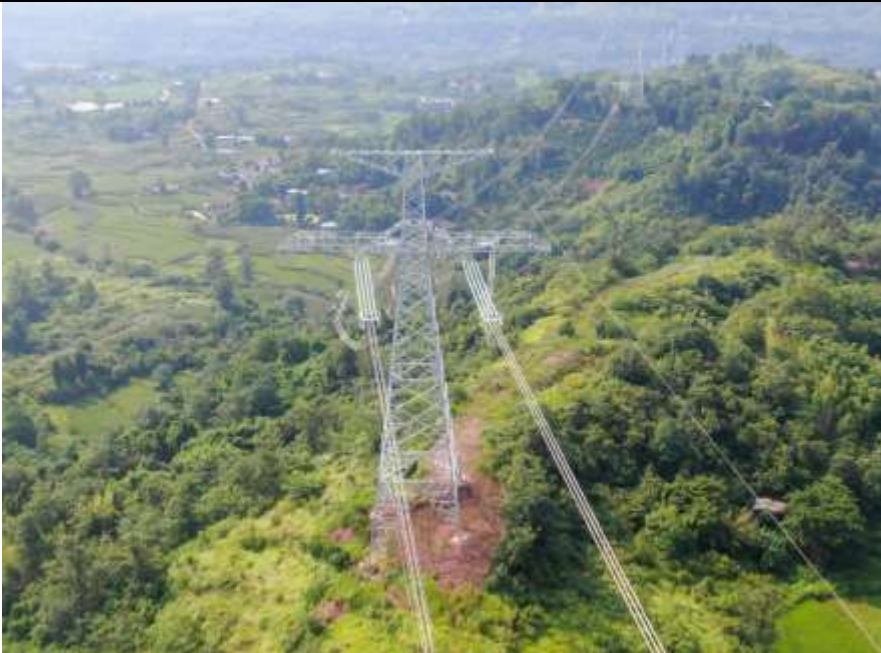
| 问题<br>序号 | 防治<br>分区 | 位置或<br>小地名 | 地理位置 | 存在问题与建议 | 是否为上季<br>度留问题 | 现场照片 | 备注 |
|---|---|---|---|---|---|---|---|
| 1 | 塔基<br>区 | N6304<br>塔基 | E106°31'03.<br>7059",N30°<br>05'11.2307" | 问题：施工场地内植<br>被恢复不达标<br>建议：及时开展植被<br>恢复、补植补种以及<br>养护措施 | 否 | | |

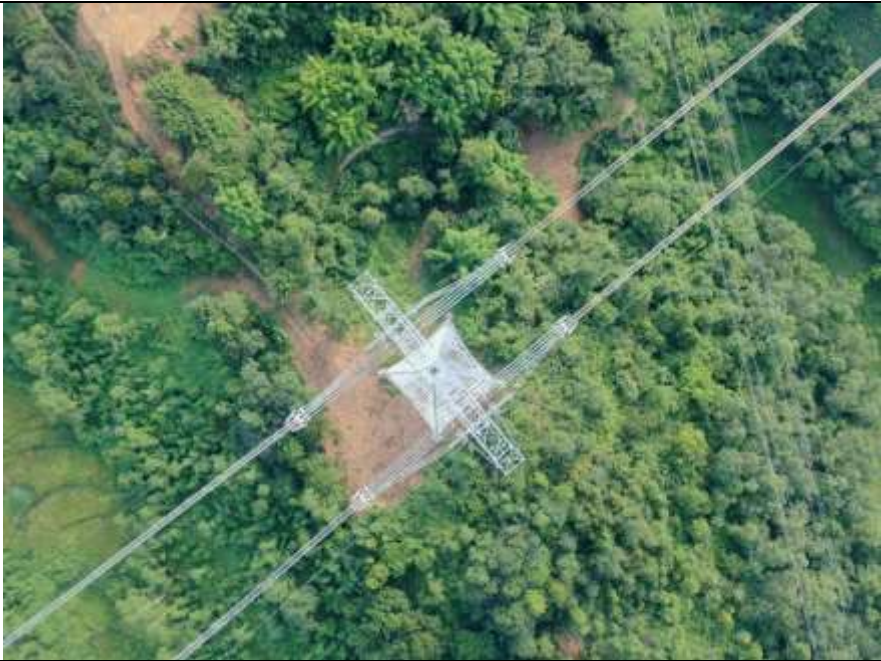
| 问题<br>序号 | 防治<br>分区 | 位置或<br>小地名 | 地理位置 | 存在问题与建议 | 是否为上季<br>度留问题 | 现场照片 | 备注 |
|---|---|---|---|---|---|---|---|
| 2 | 塔基<br>区 | N6311<br>塔基 | E106°32'18.<br>9507",N30°<br>03'57.8712" | 问题：施工场地内植<br>被恢复不达标<br>建议：及时开展植被<br>恢复、补植补种以及<br>养护措施 | 否 | | |

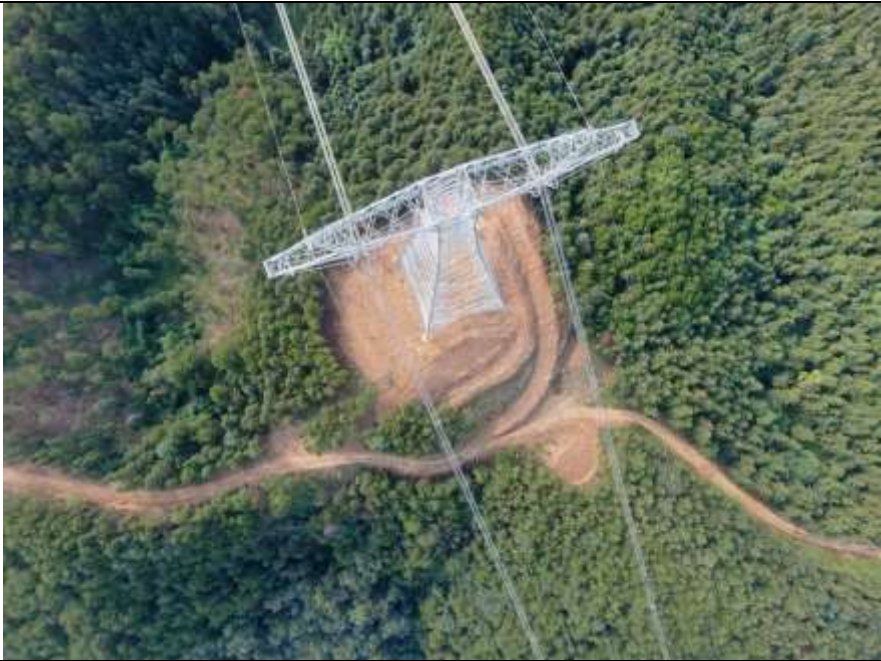
| 问题<br>序号 | 防治<br>分区 | 位置或<br>小地名 | 地理位置 | 存在问题与建议 | 是否为上季<br>度留问题 | 现场照片 | 备注 |
|---|---|---|---|---|---|---|---|
| 3 | 塔基<br>区 | N6313<br>塔基 | E106°32'48.<br>1521",N30°<br>03'38.8817" | 问题：施工场地内植<br>被恢复不达标<br>建议：及时开展植被<br>恢复、补植补种以及<br>养护措施 | 否 | | |

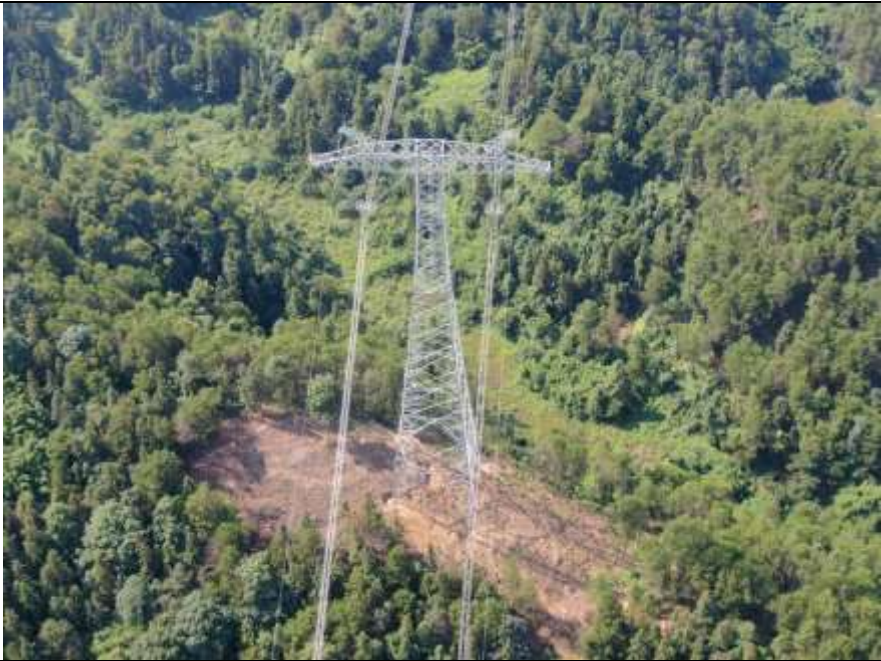
| 问题序号 | 防治分区 | 位置或小地名 | 地理位置 | 存在问题与建议 | 是否为上季度留问题 | 现场照片 | 备注 |
|---|---|---|---|---|---|---|---|
| 4 | 塔基区 | N6318塔基 | E106°33'31.1059",N30°02'34.1732" | 问题：施工场地内植被恢复不达标<br>建议：及时开展植被恢复、补植补种以及养护措施 | 否 | | |

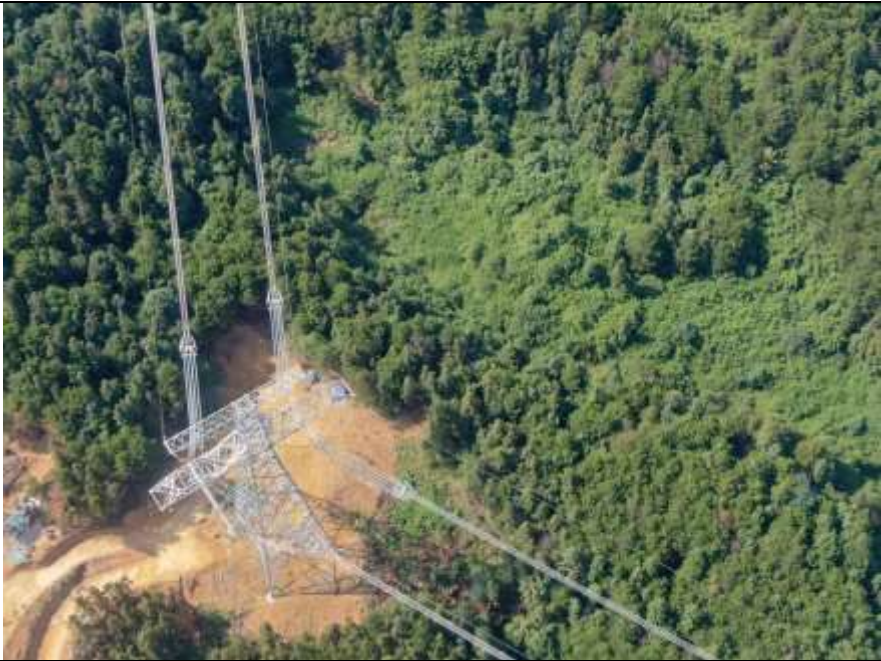
| 问题<br>序号 | 防治<br>分区 | 位置或<br>小地名 | 地理位置 | 存在问题与建议 | 是否为上季<br>度留问题 | 现场照片 | 备注 |
|---|---|---|---|---|---|---|---|
| 5 | 塔基<br>区 | N6319<br>塔基 | E106°33'33.<br>7624",N30°<br>02'26.2756" | 问题：施工场地内植<br>被恢复不达标<br>建议：及时开展植被<br>恢复、补植补种以及<br>养护措施 | 否 | | |

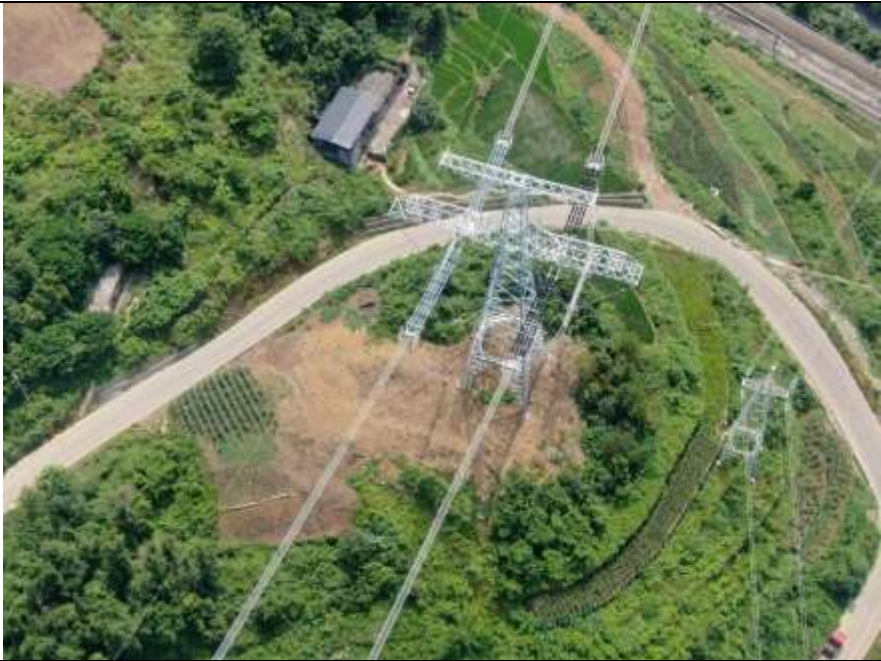
| 问题<br>序号 | 防治<br>分区 | 位置或<br>小地名 | 地理位置 | 存在问题与建议 | 是否为上季<br>度留问题 | 现场照片 | 备注 |
|---|---|---|---|---|---|---|---|
| 6 | 塔基<br>区 | N6323<br>塔基 | E106°34'19.<br>7148",N30°<br>02'14.1460" | 问题：施工场地内植<br>被恢复不达标<br>建议：及时开展植被<br>恢复、补植补种以及<br>养护措施 | 否 | | |

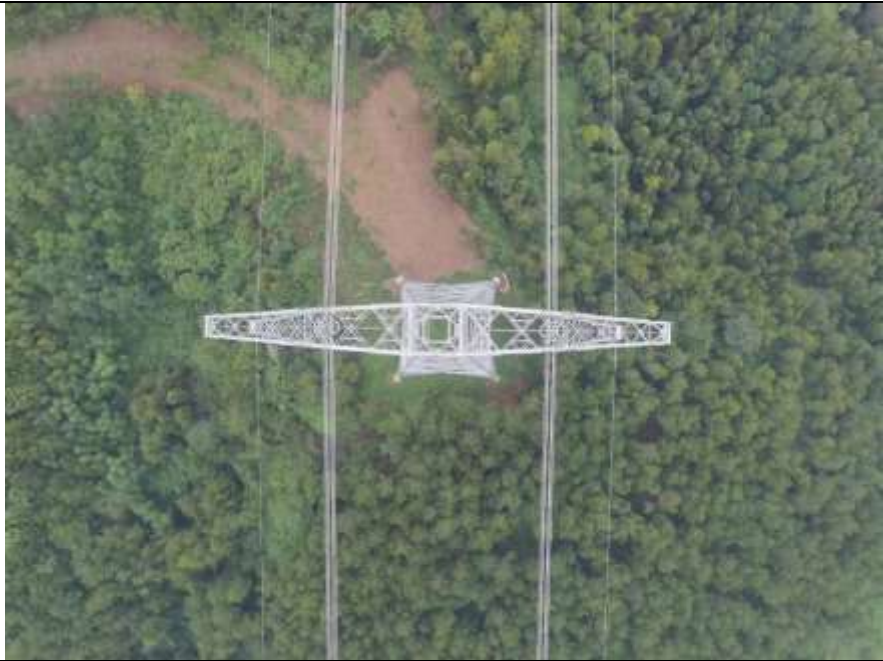
| 问题序号 | 防治分区 | 位置或小地名 | 地理位置 | 存在问题与建议 | 是否为上季度留问题 | 现场照片 | 备注 |
|---|---|---|---|---|---|---|---|
| 7 | 塔基区 | N6327塔基 | E106°35'42.3185",N30°02'03.4118" | 问题：施工场地内植被恢复不达标<br>建议：及时开展植被恢复、补植补种以及养护措施 | 否 | | |

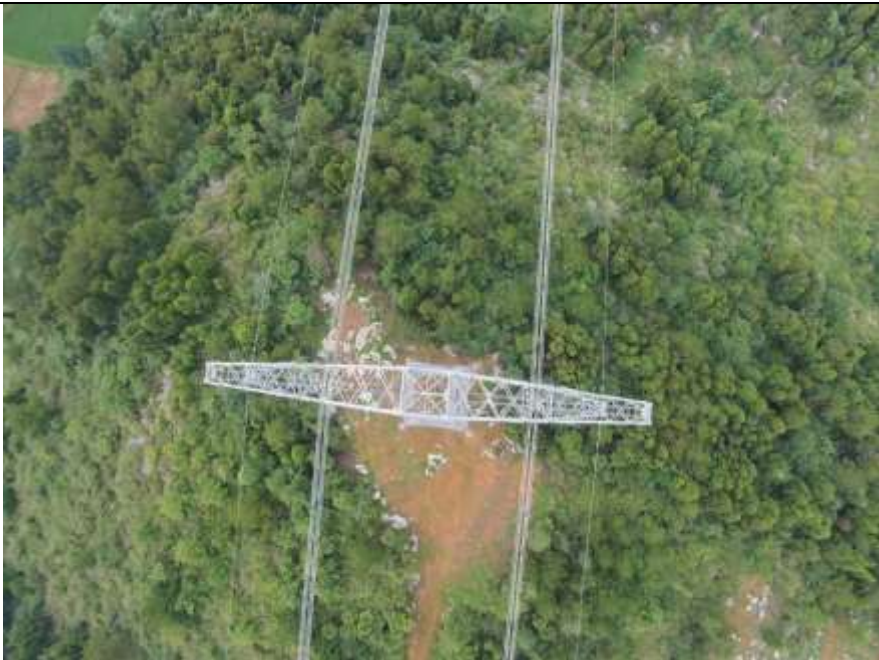
| 问题序号 | 防治分区 | 位置或小地名 | 地理位置 | 存在问题与建议 | 是否为上季度留问题 | 现场照片 | 备注 |
|---|---|---|---|---|---|---|---|
| 8 | 塔基区 | N6331塔基 | E106°36'04.4564",N30°01'18.8759" | 问题：施工场地内植被恢复不达标<br>建议：及时开展植被恢复、补植补种以及养护措施 | 否 | | |

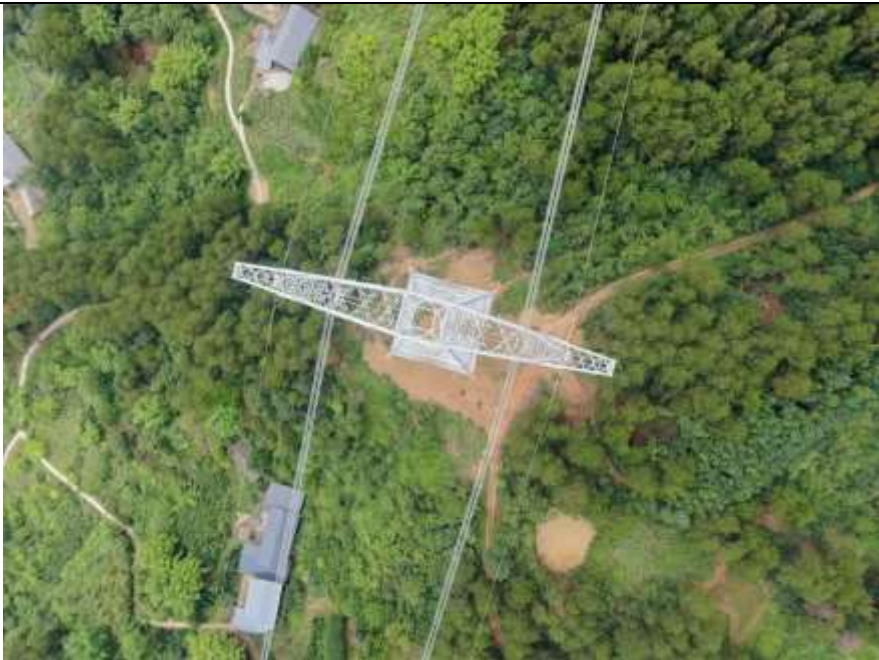
| 问题序号 | 防治分区 | 位置或小地名 | 地理位置 | 存在问题与建议 | 是否为上季度留问题 | 现场照片 | 备注 |
|---|---|---|---|---|---|---|---|
| 9 | 塔基区 | N6340塔基 | E106°36'25.9489",N29°58'47.2432" | 问题：施工场地内植被恢复不达标<br>建议：及时开展植被恢复、补植补种以及养护措施 | 否 | | |
